Uso de água subterrânea em sistema de abastecimento público de comunidades na várzea da Amazônia central¹

The use of groundwater in public water supply system of floodplain communities in the central Amazonia

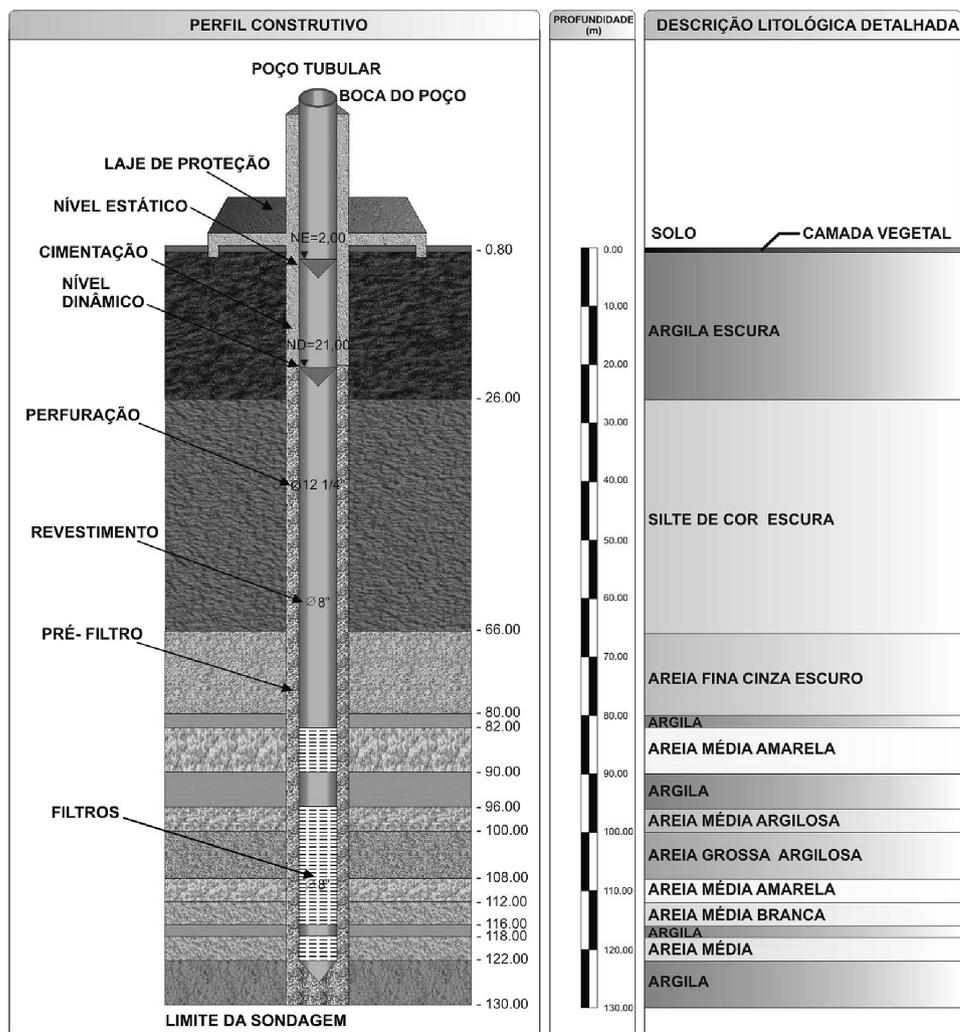
Figura 2 - Perfil construtivo do poço tubular da comunidade de Santo Antônio. Município de Uruará - AM. Brasil.

A figura 2 mostra o perfil construtivo do poço tubular e detalha a litologia local.

A litologia local inicialmente apresenta uma camada vegetal com espessura de 0,80 metro, seguida de argilas cinza-escuras com marcante presença de matéria orgânica até a profundidade de 26 metros. Na seqüência apresenta siltes e areia fina de cor cinza-escuro até 80 metros de profundidade, onde encontra uma argila compacta com 2 metros de espessura. A partir dos 82 metros aparecem os aquíferos, com ocorrência de areias de coloração amarela e branca, friáveis, heterogêneas de granulação média e de boa importância hidrogeológica, sendo intercaladas por argilas até 130 metros.

- a profundidade da sondagem foi de 130 metros no diâmetro de 12 1/4";

- no revestimento foram utilizados tubos de PVC (*Polyvinyl chloride* ou Policloreto de vinila) aditivado reforçado no diâmetro de 8". O filtro utilizado também foi de PVC aditivado no diâmetro de 8" e com abertura das ranhuras de 0,5 mm. Os filtros permitem a passagem da água subterrânea para o poço e o posicionamento deles ocorreu nos intervalos de 82 a 90, de 96 a 116 e de 118 a 122 metros;

- como pré-filtro, foi utilizado seixo selecionado com granulometria de 3 a 5 mm e constituição mineralógica composta por 95% de material quartzoso de grãos de morfologia subarredondados a arredondados.

- a cimentação (previne riscos de contaminação ou mineralização isolando as camadas julgadas indesejadas para exploração de água subterrânea) não ultrapassou a 20 metros de profundidade;

- a laje de proteção sanitária foi construída no nível do terreno, com espessura 15cm e área de 2,0m²;
- a boca do poço ficou 1,7 metro acima do nível do terreno, ou seja, mais de 0,5 metro acima da cota de maior cheia ocorrida na localidade. Externamente foi revestida com concreto para resistir às tensões provocadas por banzeiro e por possíveis choques com troncos de árvores durante as cheias;

O mais provável é que a ocorrência de ferro no poço na época da cheia máxima seja devido a problemas construtivos, principalmente pelo não isolamento correto das camadas litológicas indesejáveis. O recomendável seria proceder a cimentação até a profundidade de 82 metros para isolar essas camadas, no entanto, dificuldades encontradas na realização desse procedimento durante a construção do poço, indicam que a cimentação não ultrapassou a 20 metros de profundidade, possibilitando com que águas das camadas indesejadas e não isoladas cheguem aos lençóis mais profundos.

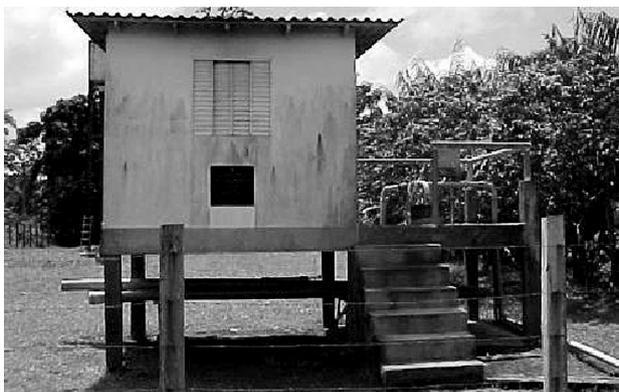
Figura 3 – Abrigo de proteção para equipamentos elétricos do poço tubular na vazante. Comunidade de Santo Antônio. Município de Uruará - AM. Brasil.

Sobre o poço foi construído um abrigo de proteção dos equipamentos elétricos, com laje de piso construída a 1,2 metro acima do nível do terreno. As figuras 3 e 4 mostram o poço na seca (vazante) e na cheia respectivamente;

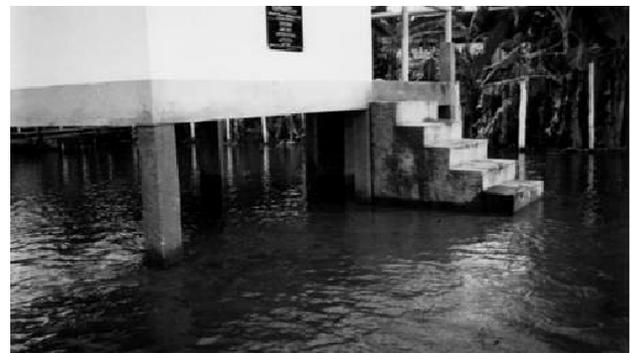
Figura 4 – Abrigo de proteção para equipamentos elétricos do poço tubular na cheia. Comunidade de Santo Antônio. Município de Uruará - AM. Brasil.
